**Racconto dai luoghi.
Monitoraggio del sito UNESCO di Modena**

***Architettura, storia e diagnostica
della Ghirlandina***

Arch. Rossella Cadignani

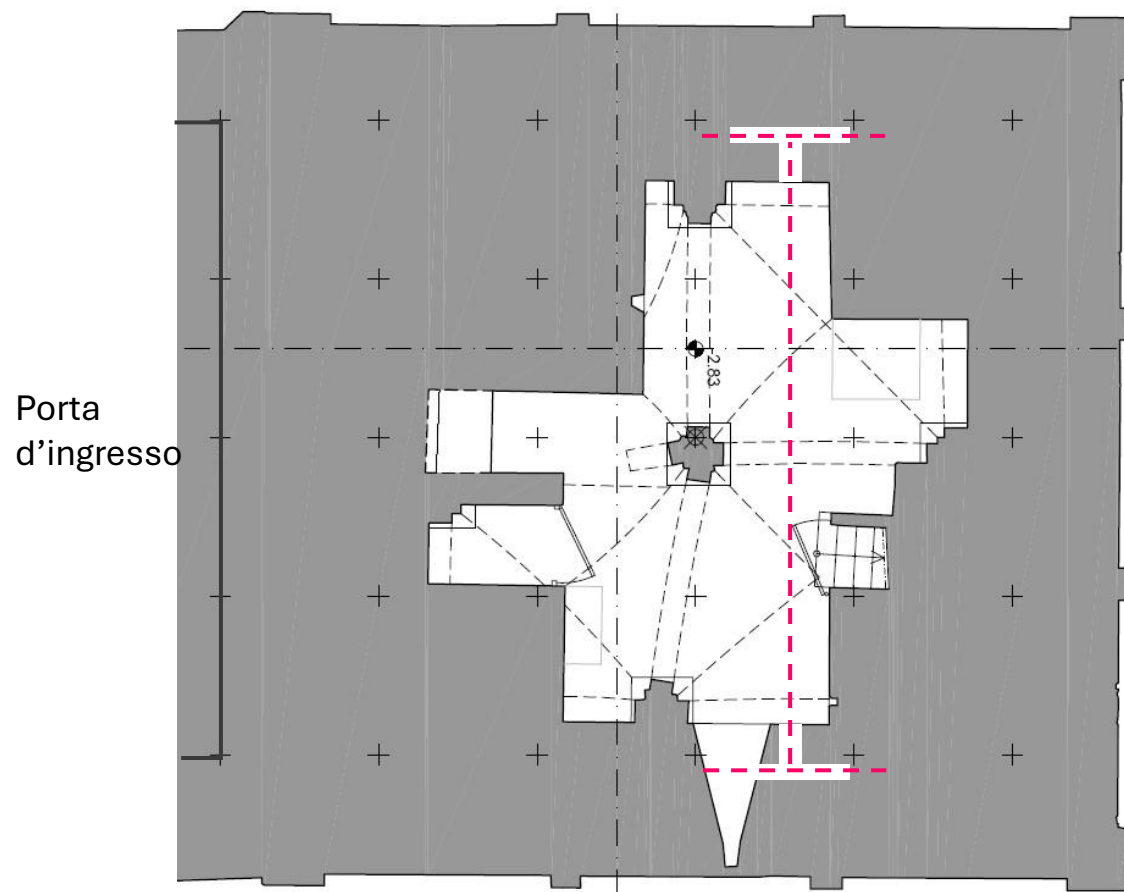
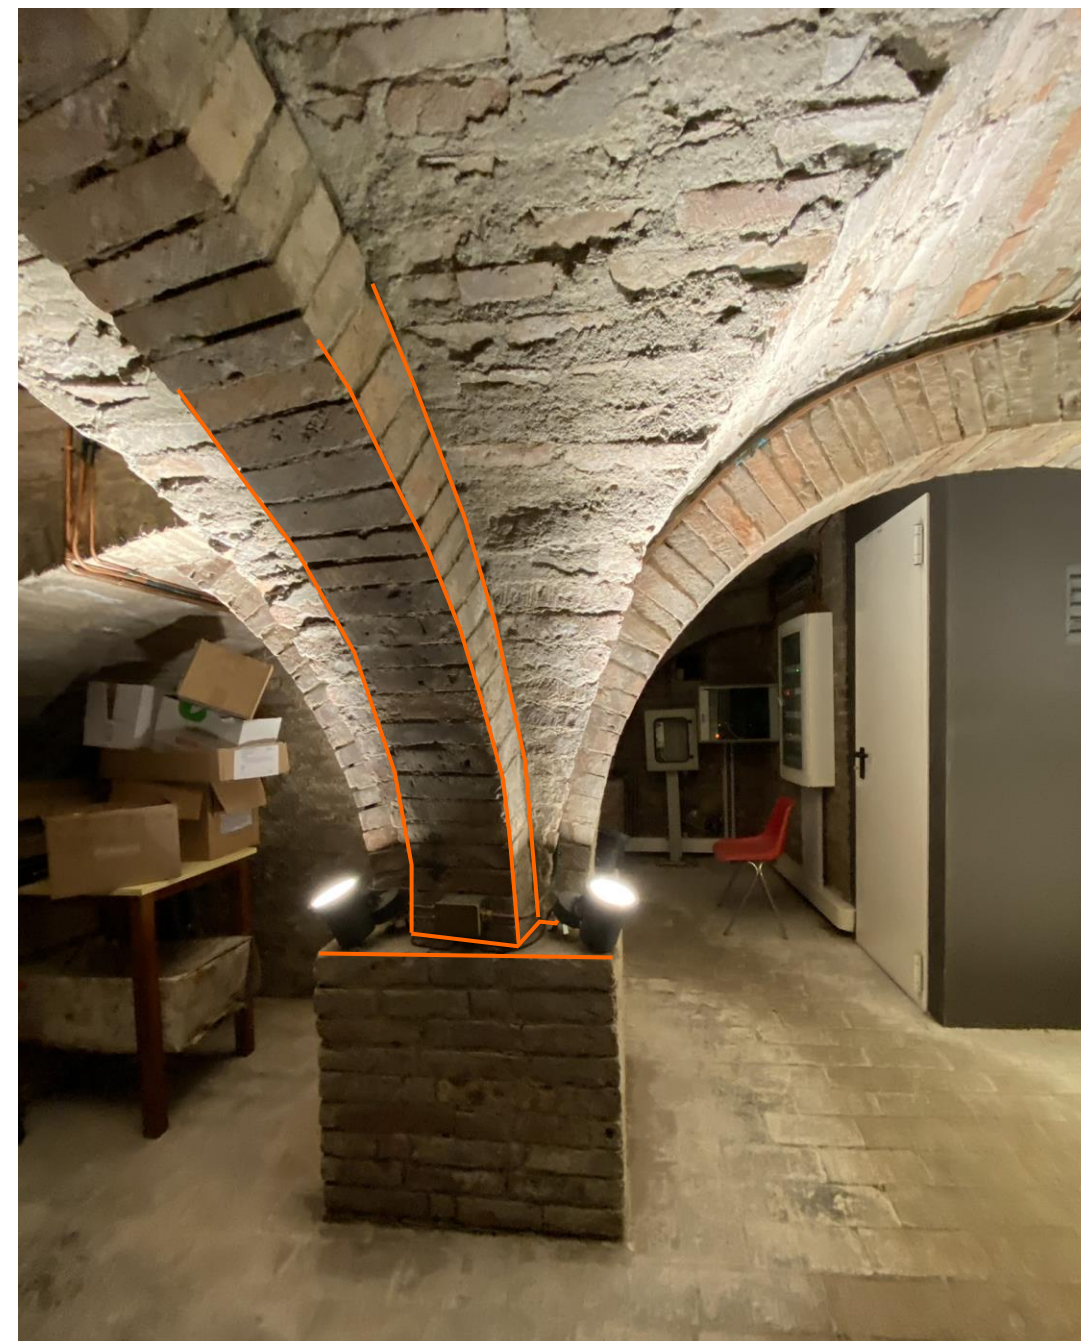
Anomalie

Piano interrato:

- Pilastro centrale a 9 corsi di mattoni allineato alle pareti, ma non le volte (fuori squadra)
- 2 aperture nelle pareti per il sostegno di una trave

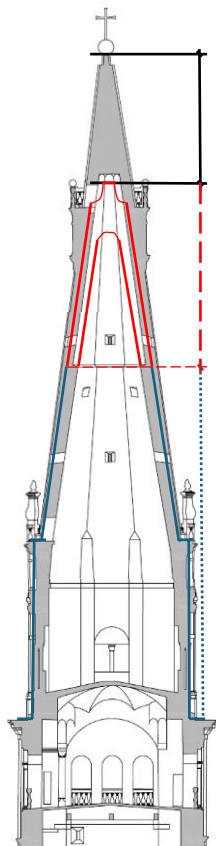
Anomalie

Guglia:

a 70 m riduzione dello spessore
con cambio inclinazione della parete

Sopraelevazione
14 braccia

Spessore ridotto
Cambio inclinazione

Parte originale ricoperta

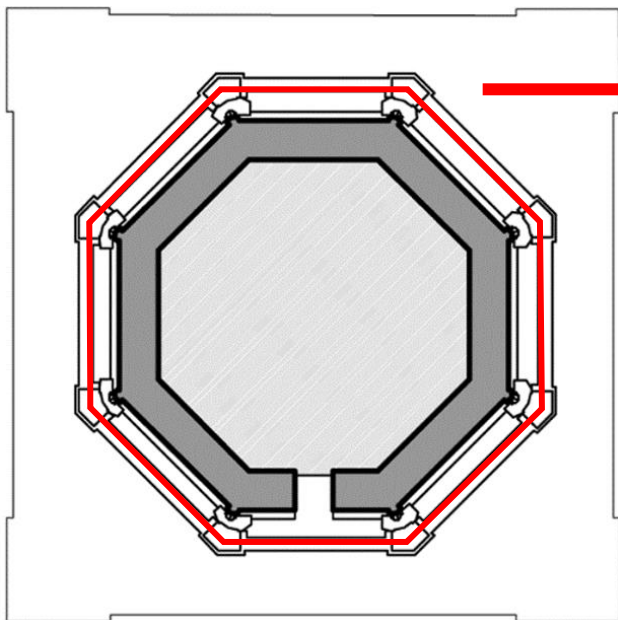
Pianta balconata 60 m

Rilievo delle Lesioni prima del restauro

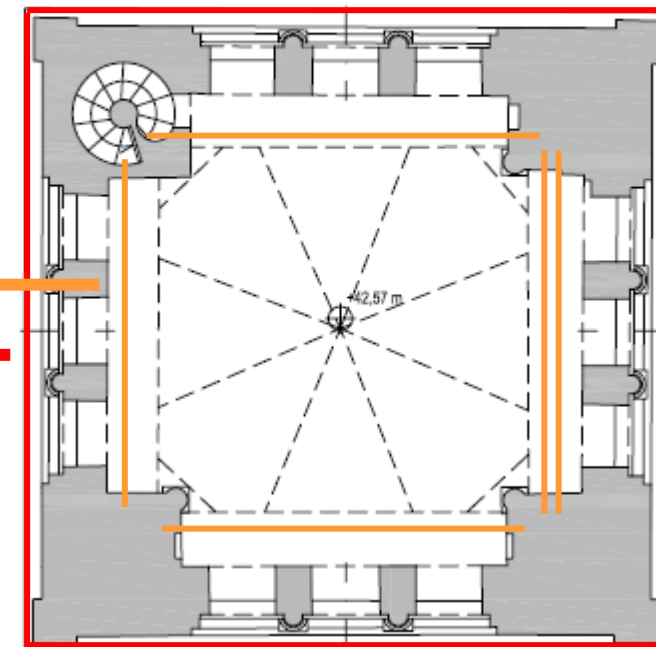
Pianta del piano campane

- Catene esistenti non collegate
- Nuova cerchiatura esterna rimovibile

- Interventi di miglioramento strutturale
- Consolidamento delle balconate
- Implementazione strumenti di monitoraggio

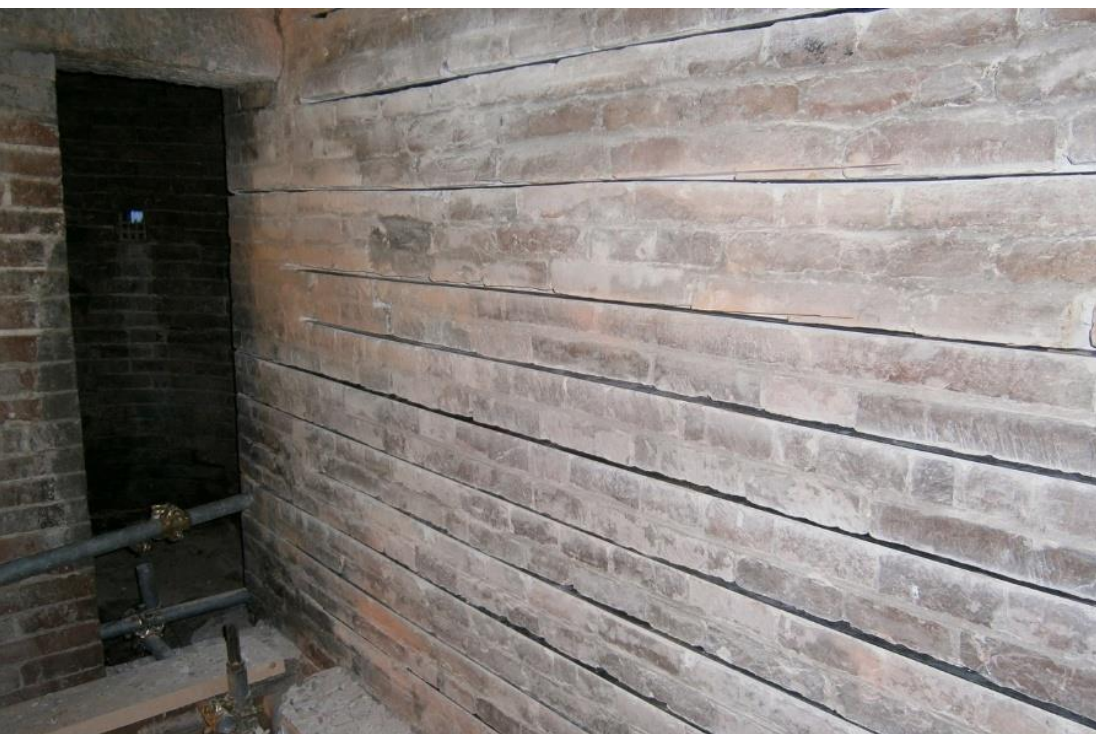
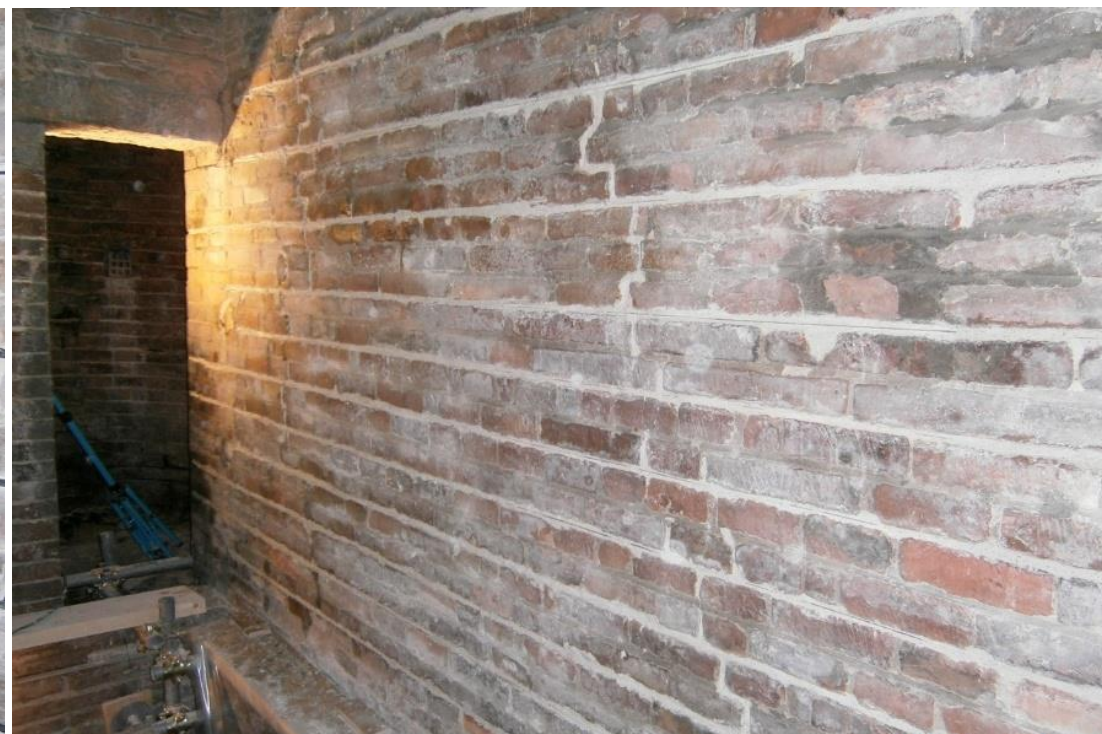
Sisma 2012

riparazioni localizzate
delle lesioni verticali
Lato Sud

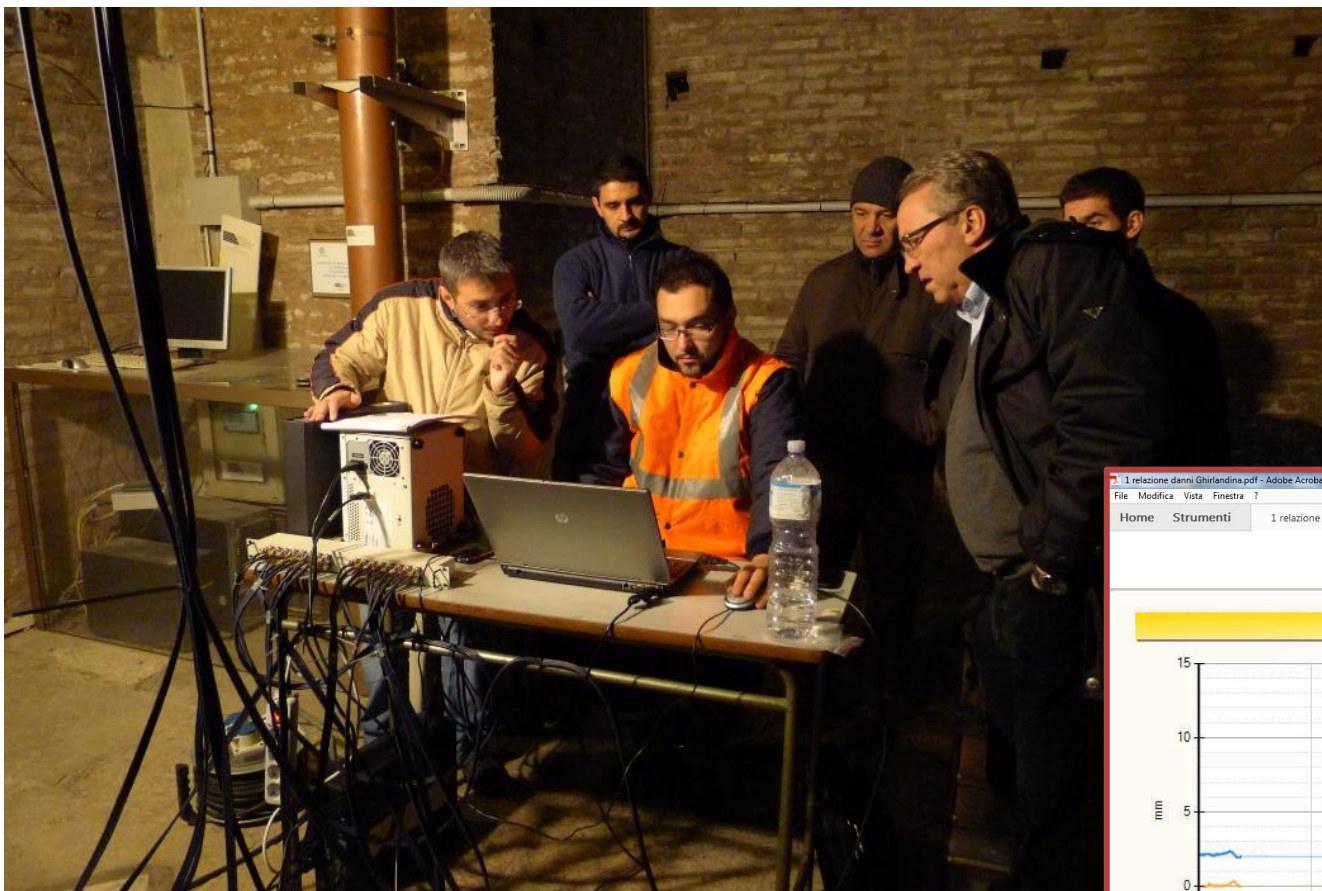
eventi sismici
del 20 e 29 maggio:
movimenti della torre
rilevati dal pendolo
(installato 2003)
