Il monitoraggio strumentale integrato del Sito Unesco di Modena (2003-2025) e il Comitato Alta Sorveglianza

Francesca Piccinini

Museo Civico di Modena

2003 - Primo sistema di monitoraggio del duomo e della Torre Ghirlandina

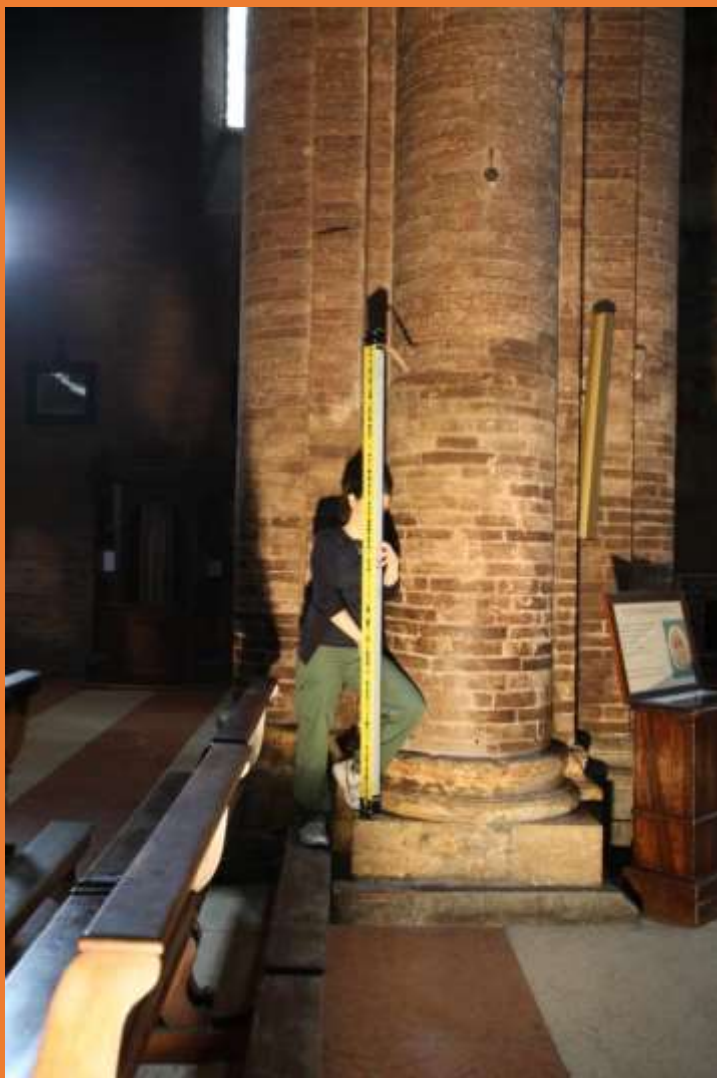
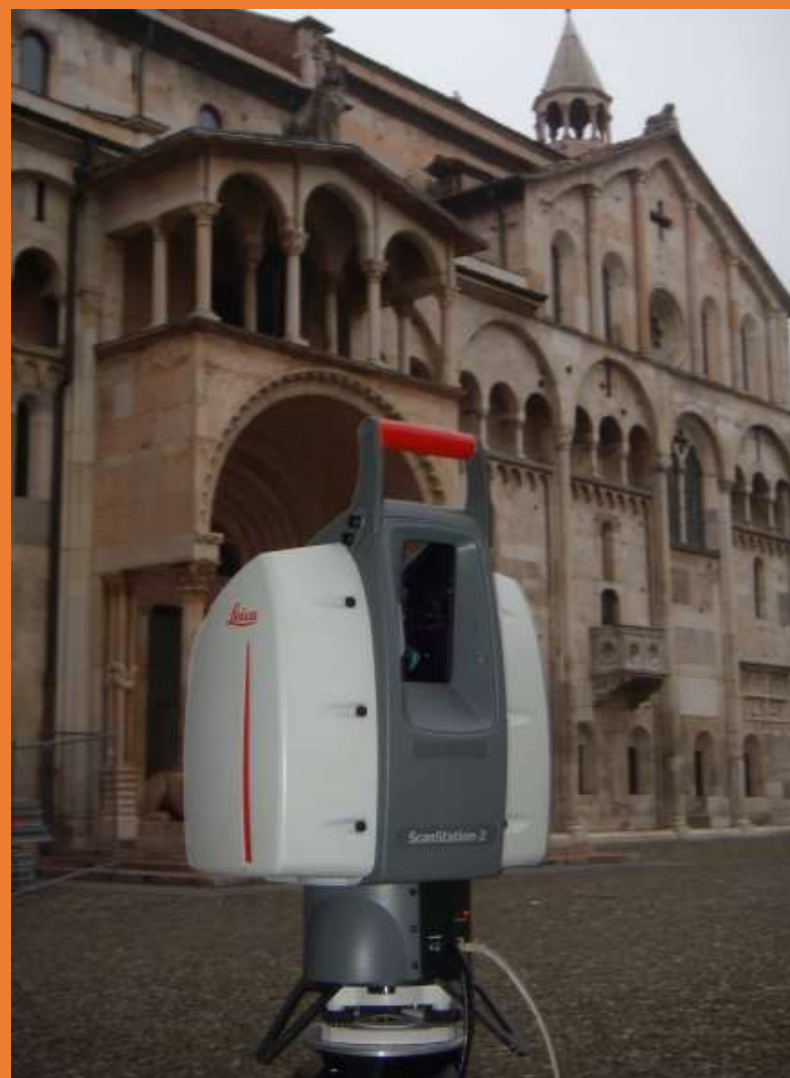
2007-2013

Monitoraggio dei movimenti verticali e dei collegamenti altimetrici Duomo-Torre.

Esecuzione della livellazione geometrica di elevata precisione all'interno del Duomo (strumento Leica DNA03 con stadia Invar).

Esecuzione del rilievo tridimensionale del Duomo di Modena mediante laser scanner (modello Leica ScanStation 2).

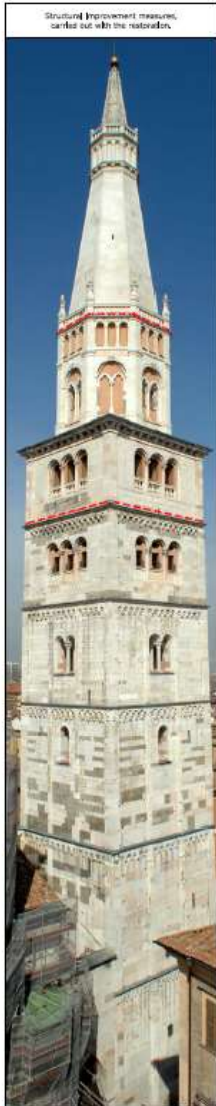
Effects of the Earthquake on the **GHIRLANDINA TOWER**

Structural improvement measures, carried out with the restoration.

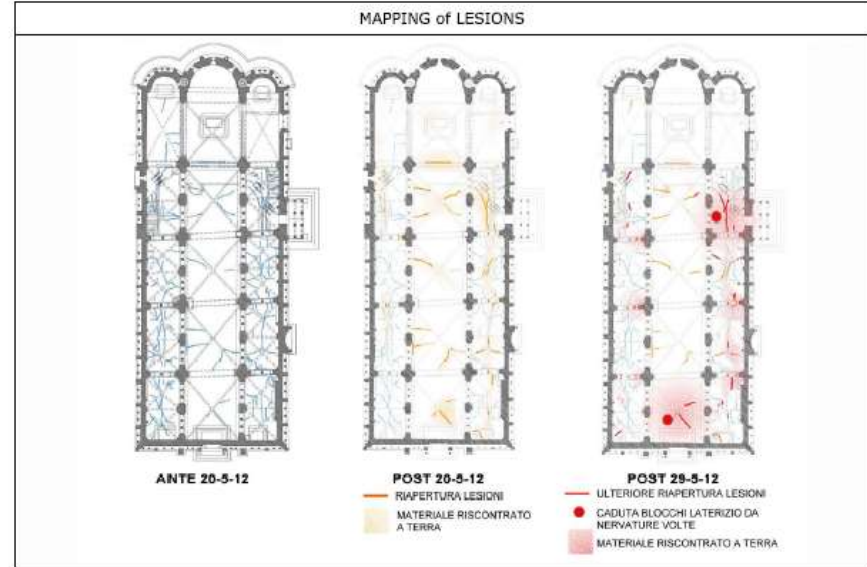
Effects of the Earthquake on the **CATHEDRAL**

After the earthquake of May 20, 2012

After the earthquake of May 29, 2012 before Interventions

After the earthquake of May 29, 2012

Interventions after the earthquake of May 26, 2012

Interventions after the earthquake of May 29, 2012

After the earthquake of May 29, 2012 after Interventions

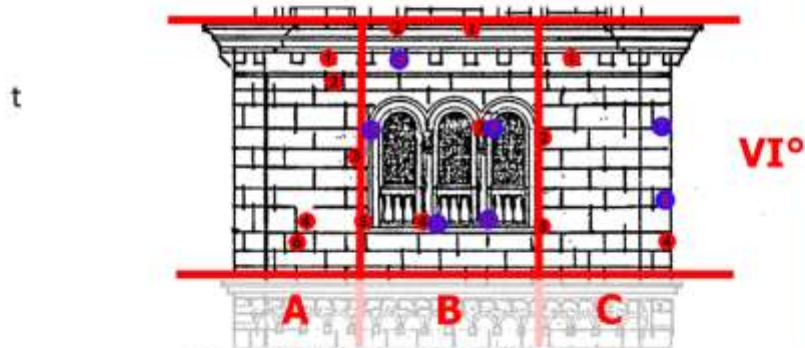
Esempio: lato Nord – piano VI°

Monitoraggio diretto eseguito con tecnica alpinistica, mappatura e rimozione dei frammenti pericolanti

● Rilievo 2002

● Rilievo 2006
