## MADLab-ER – LEZIONI DAL SISMA 2012

### LEZIONE 4 | MODENA - Giovedì 9 Aprile 2026

Racconto dai luoghi.  
Monitoraggio del sito UNESCO di Modena

**Focus su due aspetti riguardanti  
Ghirlandina:**

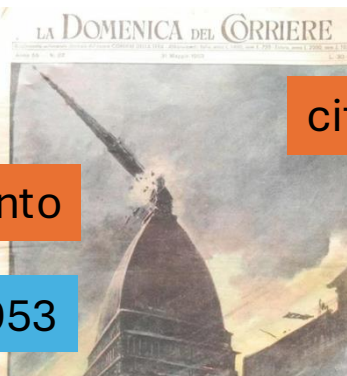
- **RISCHIO1: apertura cuspide.**
- **Attuale contrasto tiranti interni.**
- **RISCHIO2: Perdita di configurazione scatolare e riduzione in frammenti.**
- **RISCHIO3: distacco rivestimento lapideo esterno della cuspide**

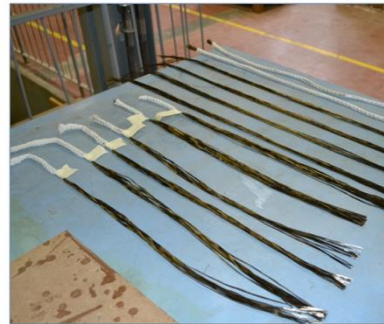
Perni in Basalto piccolo diametro 3-4 mm

Perni di basalto

Meccanismi di rottura

1. la rottura per trazione del fiocco;
2. la crisi dell'ancoraggio esterno ossia la perdita di adesione tra la parte sfocchettata e il materiale lapideo;
3. la crisi dell'ancoraggio interno ossia lo sfilamento per mancanza di aderenza tra perno e resina e/o tra questi ultimi e il materiale lapideo;
4. la realizzazione di un cono di rottura nel materiale lapideo.
